AVIS  
DE L'HYDROGEOLOGUE AGREE EN MATIERE  
D'EAU ET D'HYGIENE PUBLIQUE

Révision des Périmètres de Protection  
Captages de Saint Symphorien

**COMMUNE DE PAULE**  
Département des Côtes d'Armor

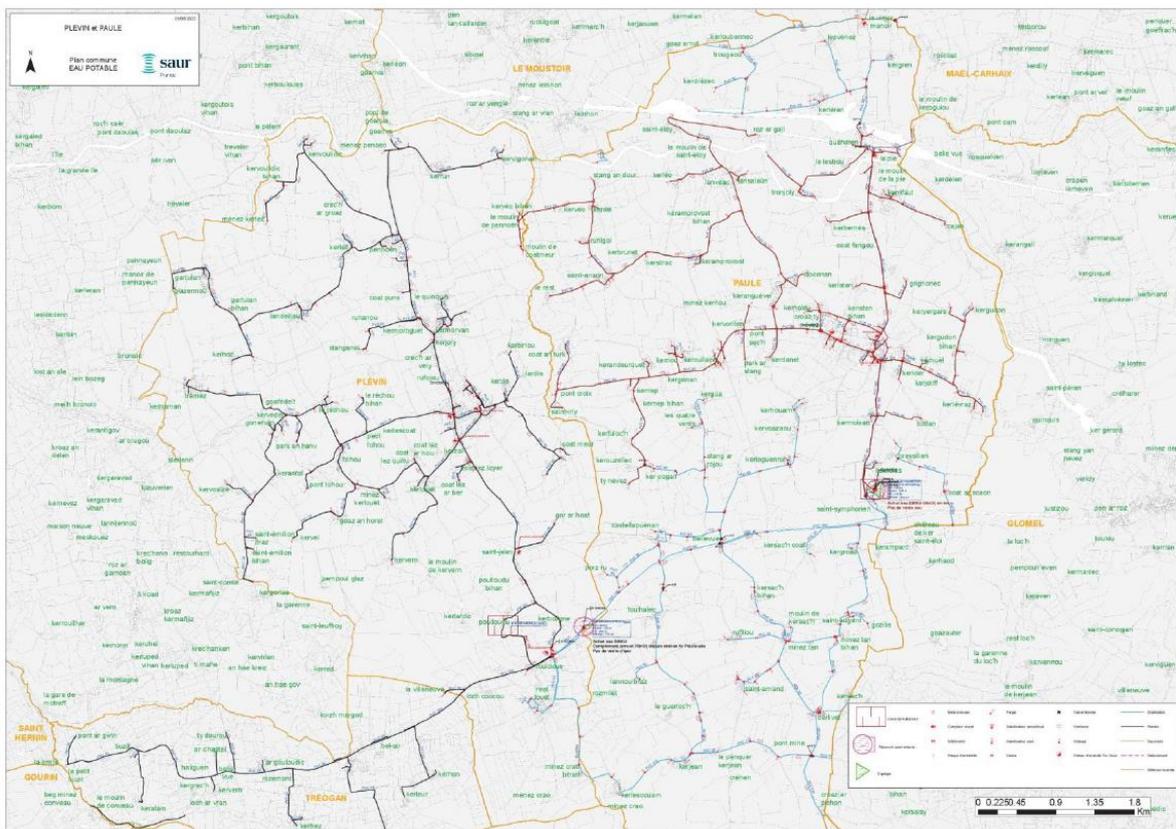
L’unité de distribution de Saint Symphorien alimente uniquement la commune de Paule. La distribution se fait depuis le réservoir de Saint Symphorien, alimenté par les captages du même nom et par un complément en période d’été en provenance du Syndicat Mixte de Kerne Uhel (SMKU).

*Figure 2 : Synoptique du réseau d'alimentation en eau potable UDI Ar Poulloudu et St Symphorien (source SAUR – rapport CALIGEE)*

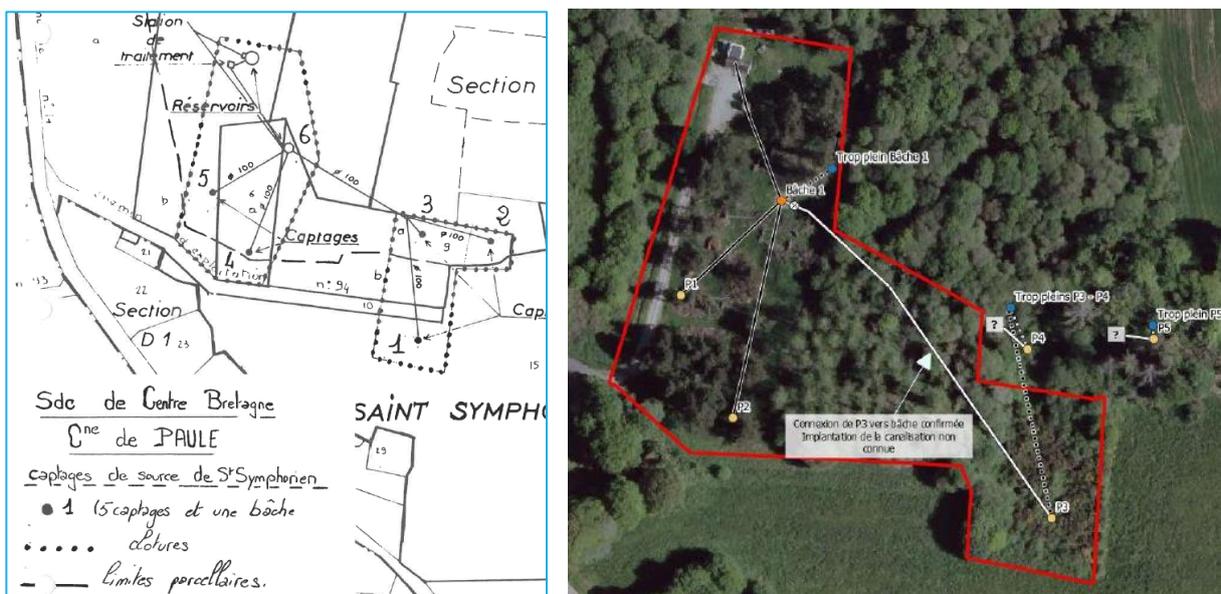
Les puits de Saint Symphorien ont été nommé par la DDA : P1, P2, P3, P4 et P5 comme le montre le schéma des captages ci-dessous. Toutefois, la dénomination de ces mêmes puits par l'exploitant (SAUR) et par l'ancien indice national (BSS) est différente, cf. photo aérienne ci-dessous.

Figure 3 : schéma de gauche, dénomination DDA des puits – photo aérienne, dénomination des puits Saur

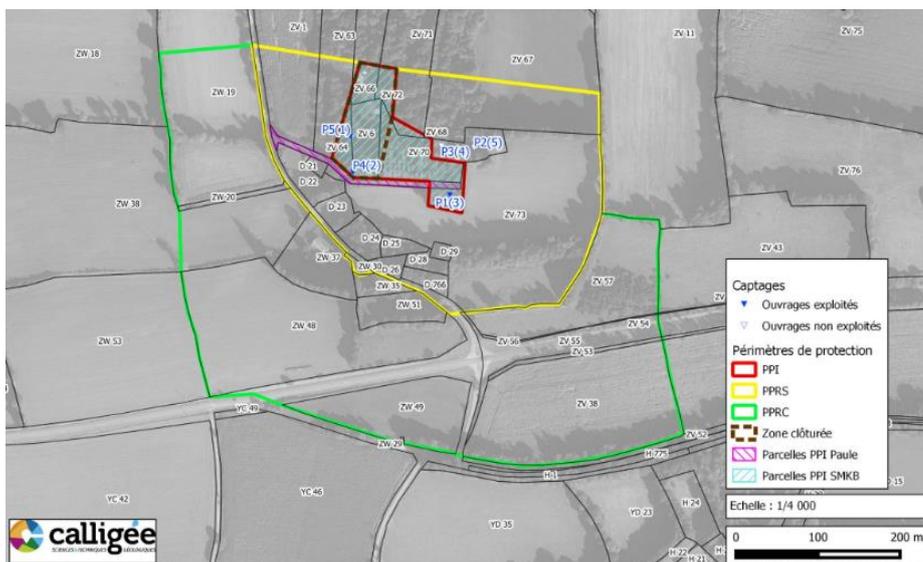
Les périmètres de protection des captages ont été définis suite à l'avis de M. QUETE, hydrogéologue agréé, du 2 juillet 1987. Deux périmètres de protection (Périmètre de Protection Immédiate et Périmètres de Protections Rapprochées sensible et complémentaire) ont ainsi été définis et sont présentés sur la figure extraite du rapport de CALLIGEE.

Figure 4 : Délimitation des périmètres de protection actuels

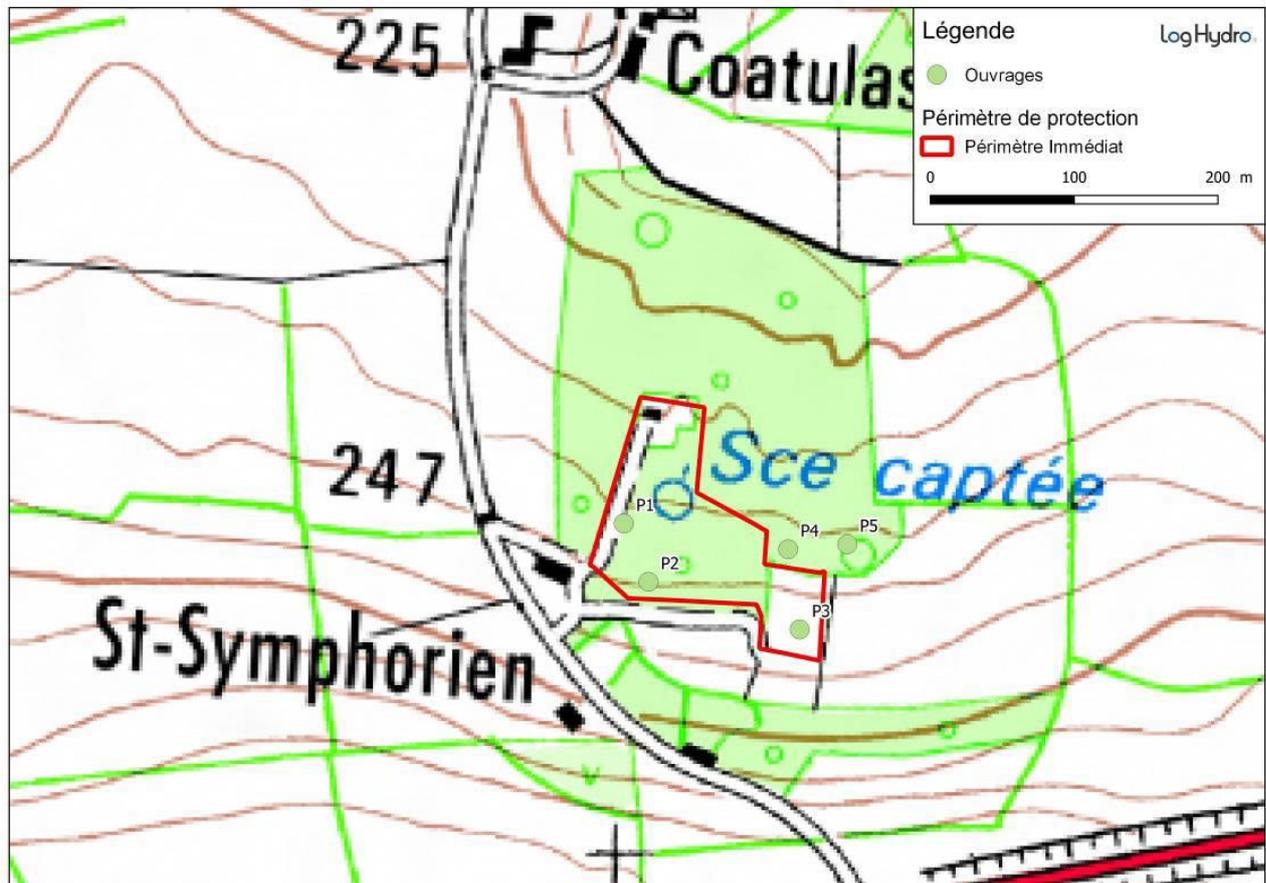
*Figure 6 : Localisation des captages sur extrait de carte IGN au 1/25000, source rapport Log Hydro (attention les numéros des puits sur la carte sont les anciennes dénominations des ouvrages)*

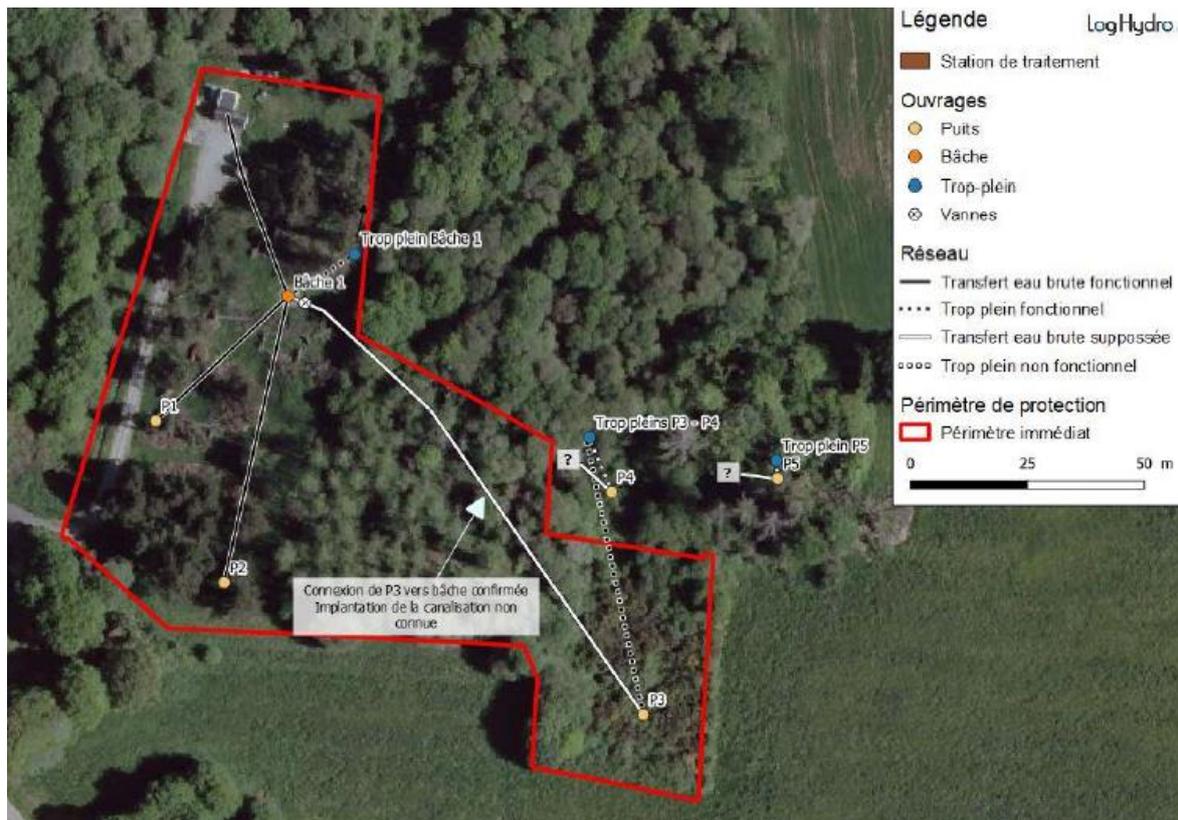
*Figure 7 : localisation des ouvrages du site de Saint-Symphorien (source Log Hydro) (attention les numéros des puits sur la photo sont les anciennes dénominations des ouvrages)*

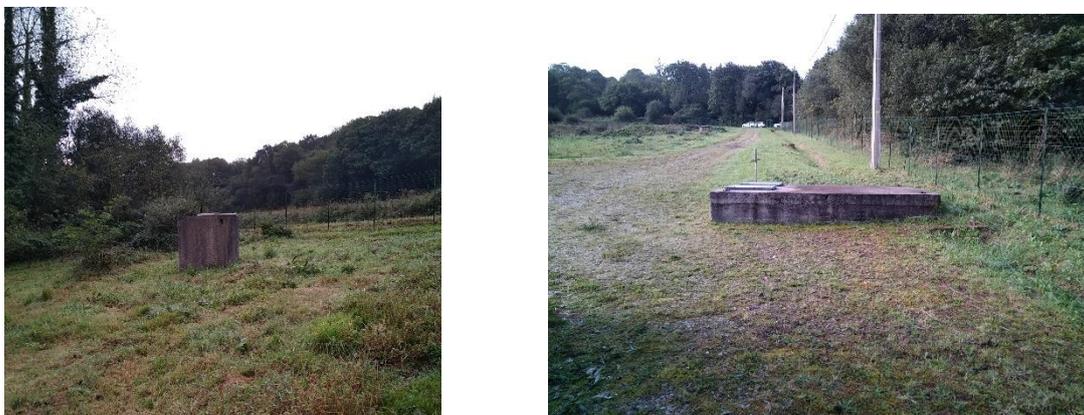
L’environnement immédiat est composé de prairies et de forêts (cf. photos ci-dessous). Les deux puits et la station de traitement se situent au sein d’une zone clôturée par un grillage d’environ deux mètres de haut, qui correspond à une partie du périmètre de protection immédiat (cf. figure page suivante issue du rapport de Calligee).

*Figure 8 : Puits P4(2) (à droite) et vue depuis le réservoir (à gauche) – boisement en pourtour zone clôturée*

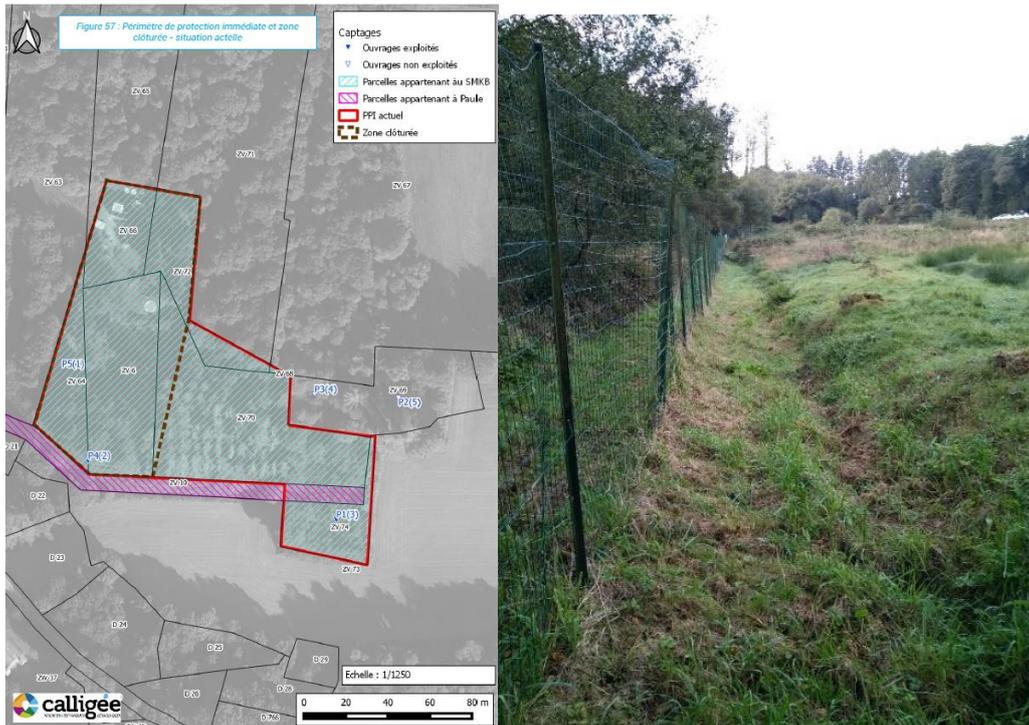
Figure 9 : Périmètre de protection immédiate et zone clôturée (extrait rapport CALLIGEE) + photo de la clôture et du fossé périphérique – côté Est

L'accès se fait par un portail fermé à clef. La zone clôturée est enherbée, la végétation est dense. La zone clôturée dispose d'un fossé périphérique intérieur (au sud, à l'est et à l'ouest) collectant les eaux de ruissellement et les déversant en dehors du périmètre. Les parcelles situées au Sud sont occupées par des prairies. Les parcelles au nord, à l'ouest et à l'Est sont occupées par des bois.

La clôture est endommagée à plusieurs endroits, il sera nécessaire de la réparer (cf. photos figure 9).

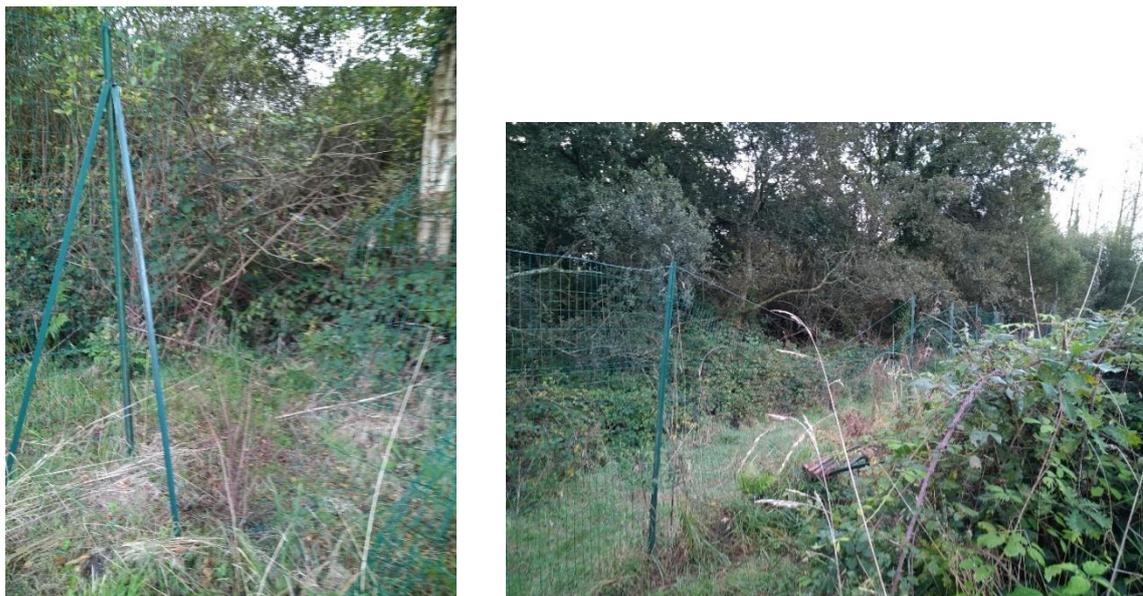
Figure 10 : photo de gauche fossé périphérique – photo de droite : grillage endommagé

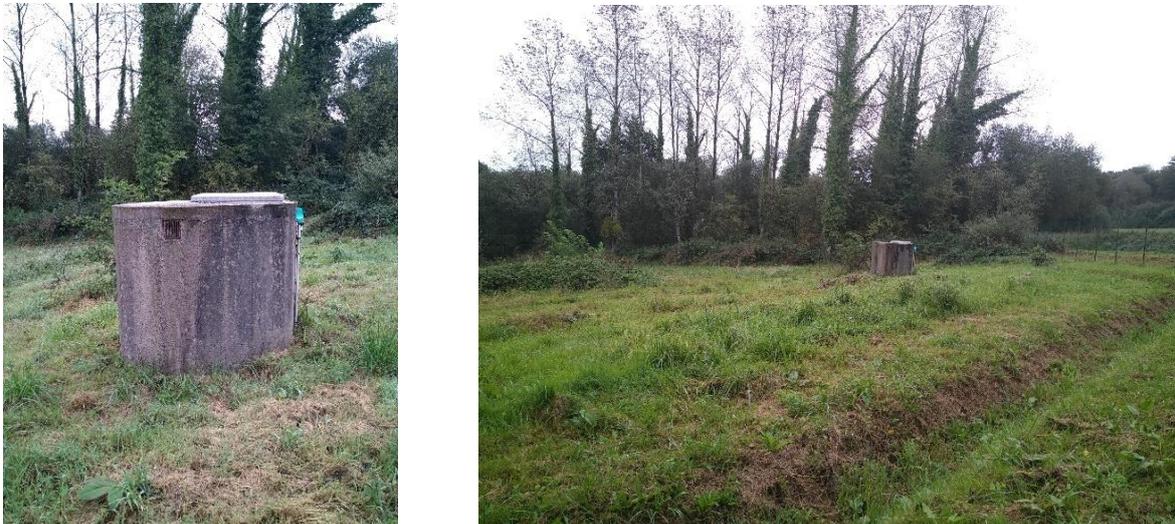
*Figure 11 : Captage P4(2) dans son environnement proche*

L'ouvrage est dans un bon état général. Des dépôts d'hydroxydes de fer sur certaines barbacanes et la présence de racines à certaines jonctions des buses ont été relevés lors des inspections.

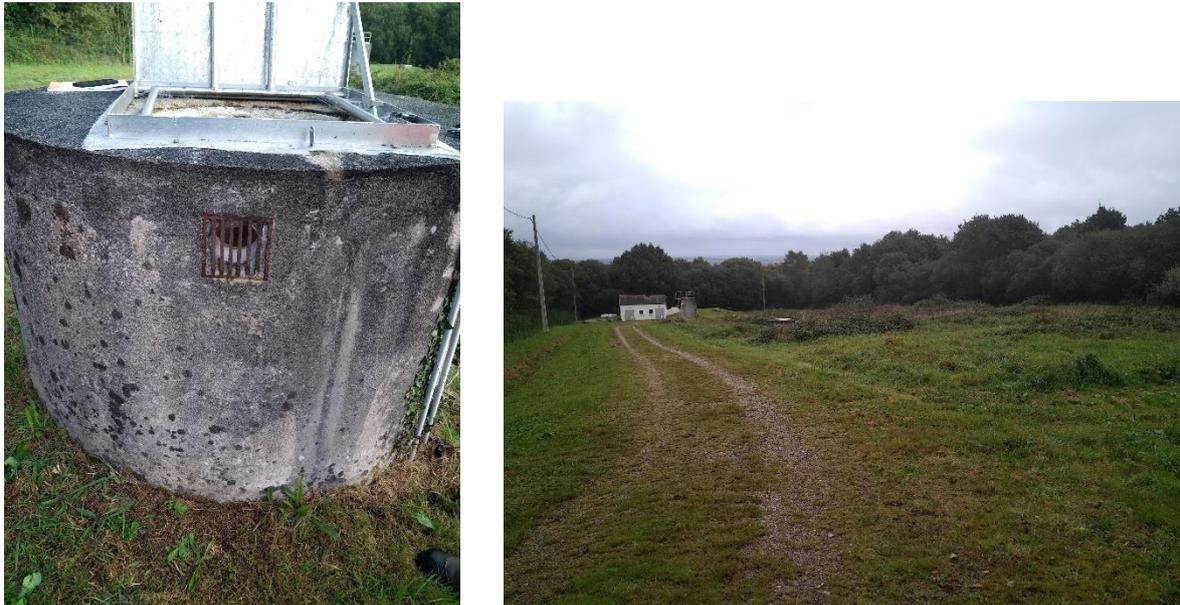
*Figure 12 : Captage P5(1) dans son environnement proche*

L'ouvrage est dans un bon état général. Quelques dépôts d'hydroxydes de fer sur certaines barbacanes ont été relevés lors des inspections. Un tuyau en polyéthylène est présent dans l'ouvrage, il devra être retiré et en cas de nécessité la canalisation de prise d'eau entre le puits et la bâche nettoyée.

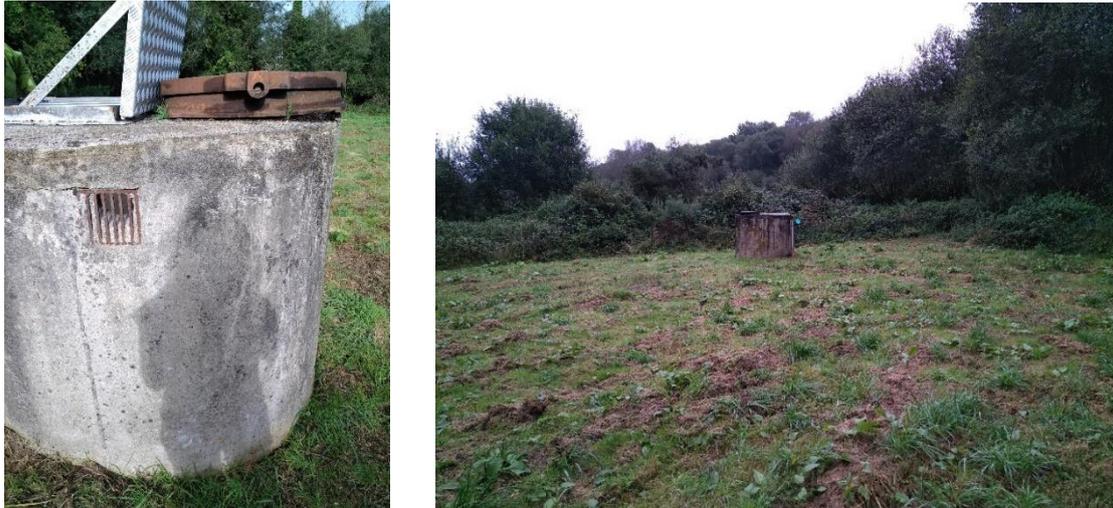
*Figure 13 : Captage P1(3) dans son environnement proche*

L'ouvrage est dans un bon état général.

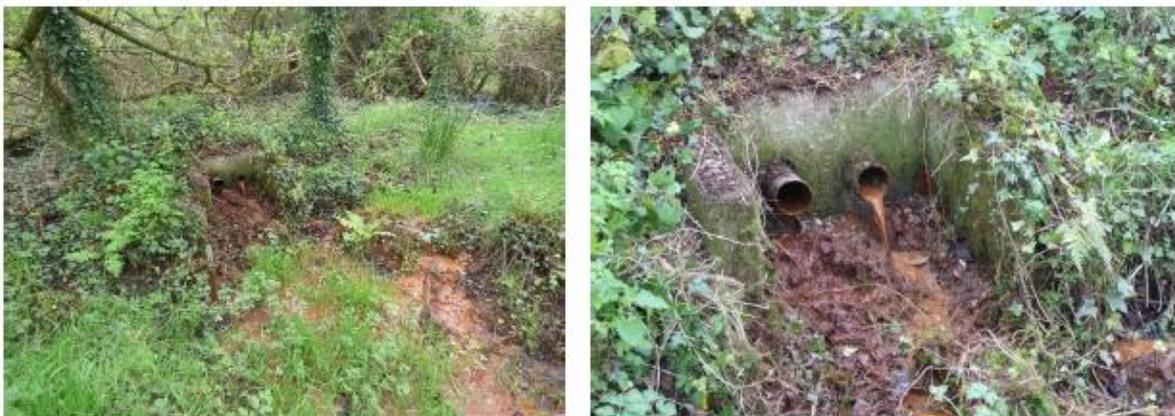
Les trop-pleins des puits P1(3) et P3(4) se trouvent à quelques mètres en aval de P3(4). Ils ne disposent pas de stop-rats.

*Figure 14 : trop-pleins de P1(3) et P3(4)*

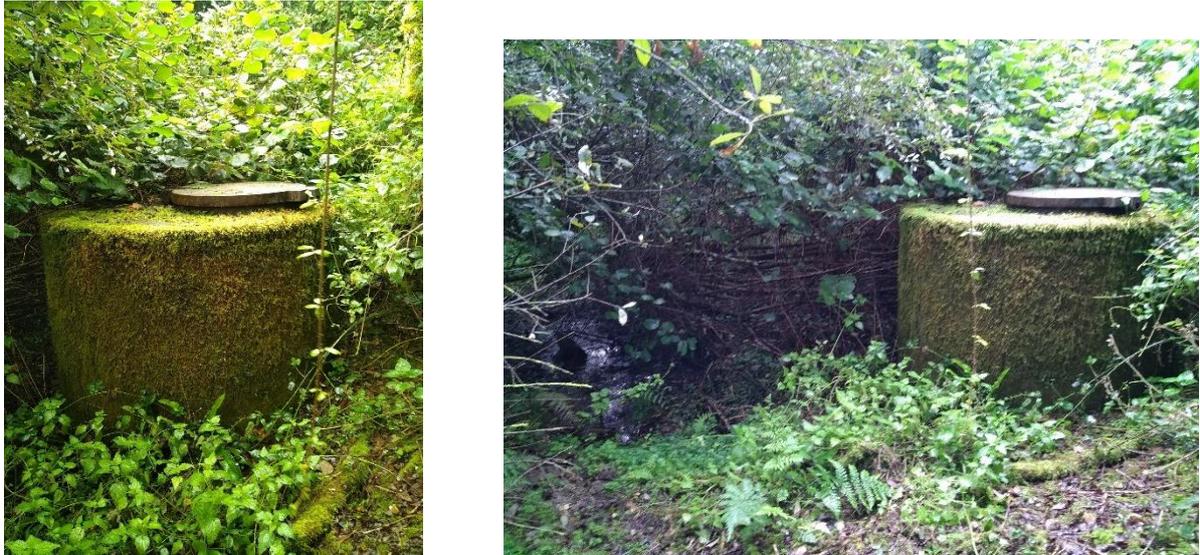
*Figure 15 : Captage P3(4) dans son environnement proche*

L'ouvrage est dans un bon état général. L'extérieur du puits est recouvert de mousse. Des dépôts de fer sont présents aux jointures des buses, quelques amas d'hydroxyde de fer au niveau des barbacanes.

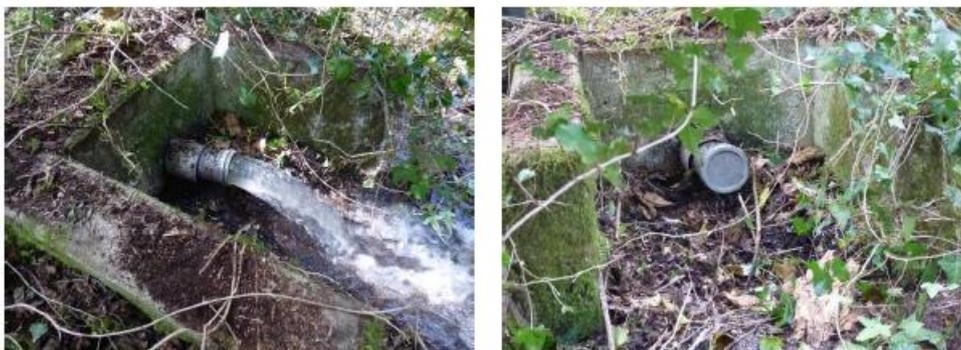
Le trop-plein du puits est situé à quelques mètres en aval. La canalisation est munie d'un bouchon de fermeture.

*Figure 16 : trop-plein de P2(5) muni d'un bouchon*

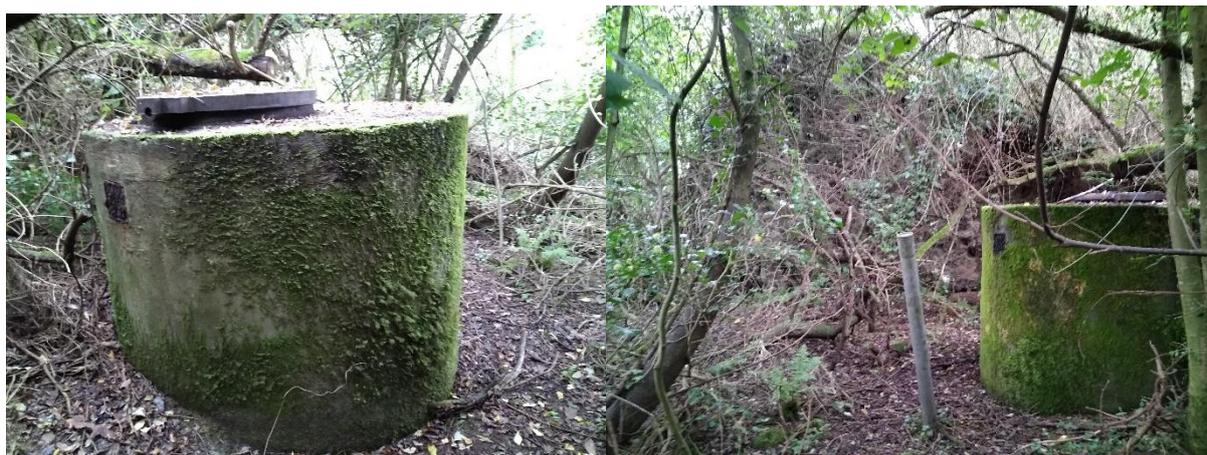
Figure 17 : Captage P2(5) dans son environnement proche

L'ouvrage est dans un état médiocre. L'extérieur du puits est recouvert de mousse. Les parois internes sont recouvertes de dépôts sombres et des barbacanes sont colmatées. Avant exploitation de cet ouvrage des travaux de nettoyage seront nécessaires.

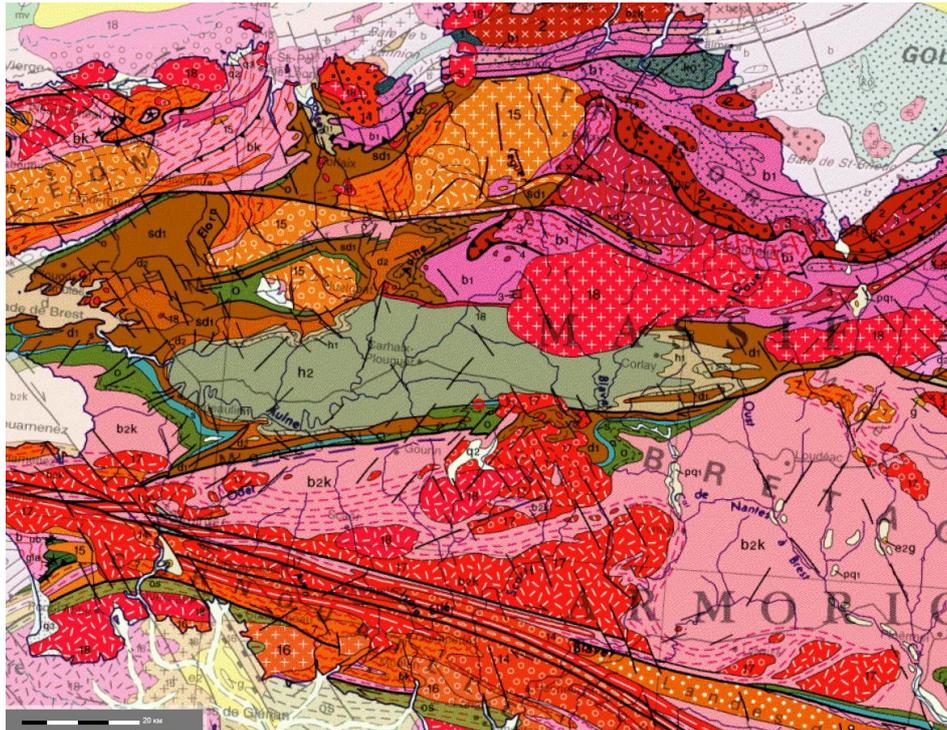
Figure 18 : Carte géologique au 1/100000<sup>ème</sup> (source infoterre – BRGM)

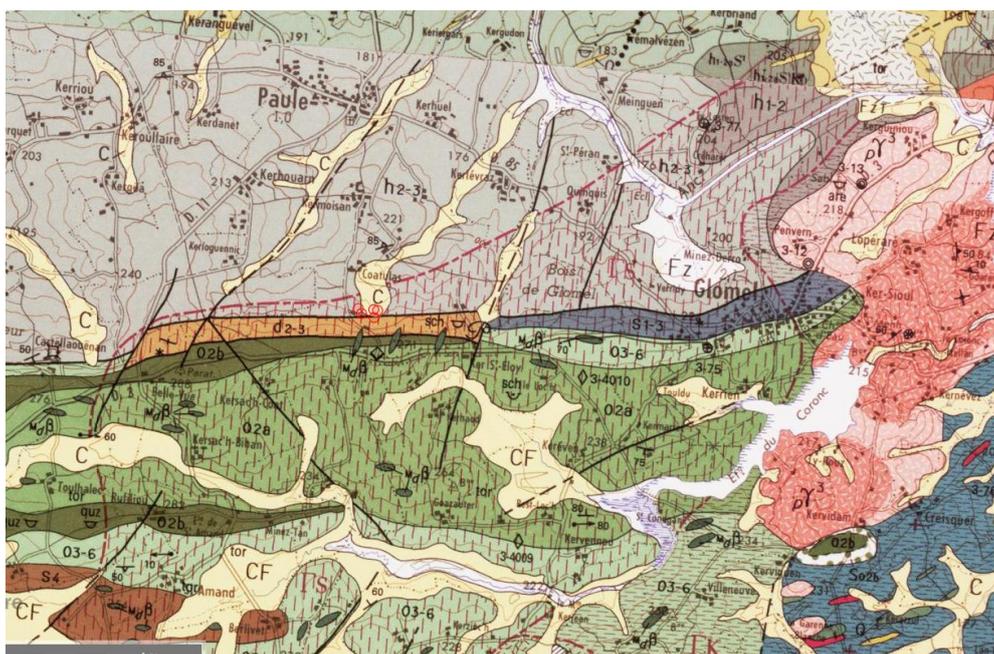
D'après la carte géologique (feuille 312), les sources seraient implantées au contact entre les formations du Carbonifère h2-3 (Viséen supérieur – Namurien : schistes et wackes à niveaux ardoisiers de Pont de Buis) et les formations du Dévonien d2-3 (Praguien-Emsien : schistes sombres et massifs) et l'aire d'alimentation supposée dans les formations de l'Ordovicien o2b et o2a (Arénig : o2b– Grès armoricain quartzite blancs massifs et o2a-Schistes gris-verts à niveaux gréseux), ces formations sont recoupées de filons de métadolérites. Les formations retrouvées sur site sont des quartzites.

Figure 19 : Extrait de carte géologique au 1/50000 du BRGM n°312 Rostrenen (source infoterre)

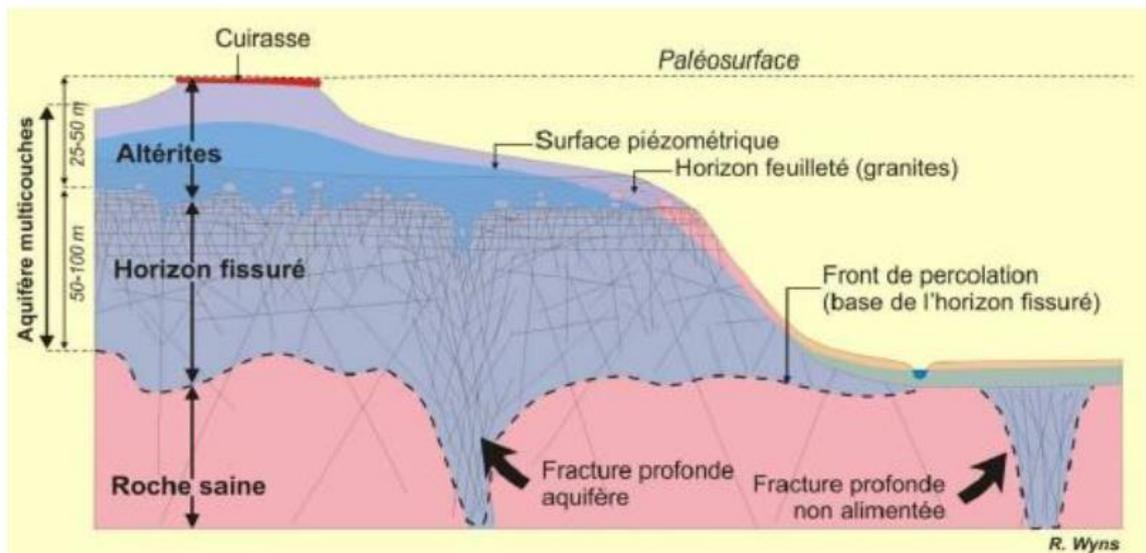
Figure 20 : schéma conceptuel des aquifères de socle (source : R. Wyns)

Le profil d'altération qui en découle comprend de haut en bas une cuirasse latéritique (rarement préservée, d'épaisseur de 0 à quelques mètres), des allotérites (de quelques mètres à une dizaine de mètres), des isaltérites (plusieurs dizaines de mètres, texture de la roche mère conservée), une zone fissurée (40 à 70m).

Ainsi, d'une manière générale, l'eau souterraine se trouve dans les vides intergranulaires des altérites ou dans les fentes des roches fissurées. Une partie de roche (ou altérite) en est saturée au maximum ; celle-ci constitue la nappe, et cette nappe est accessible et exploitable par tout ouvrage, drain, puits, forage. Ces nappes sont alimentées par les eaux météoriques. L'eau s'écoule dans le sol et s'infiltre dans les altérites, les fissures et les fractures de la roche. La nappe est ensuite généralement drainée par les cours d'eau ou les sources.

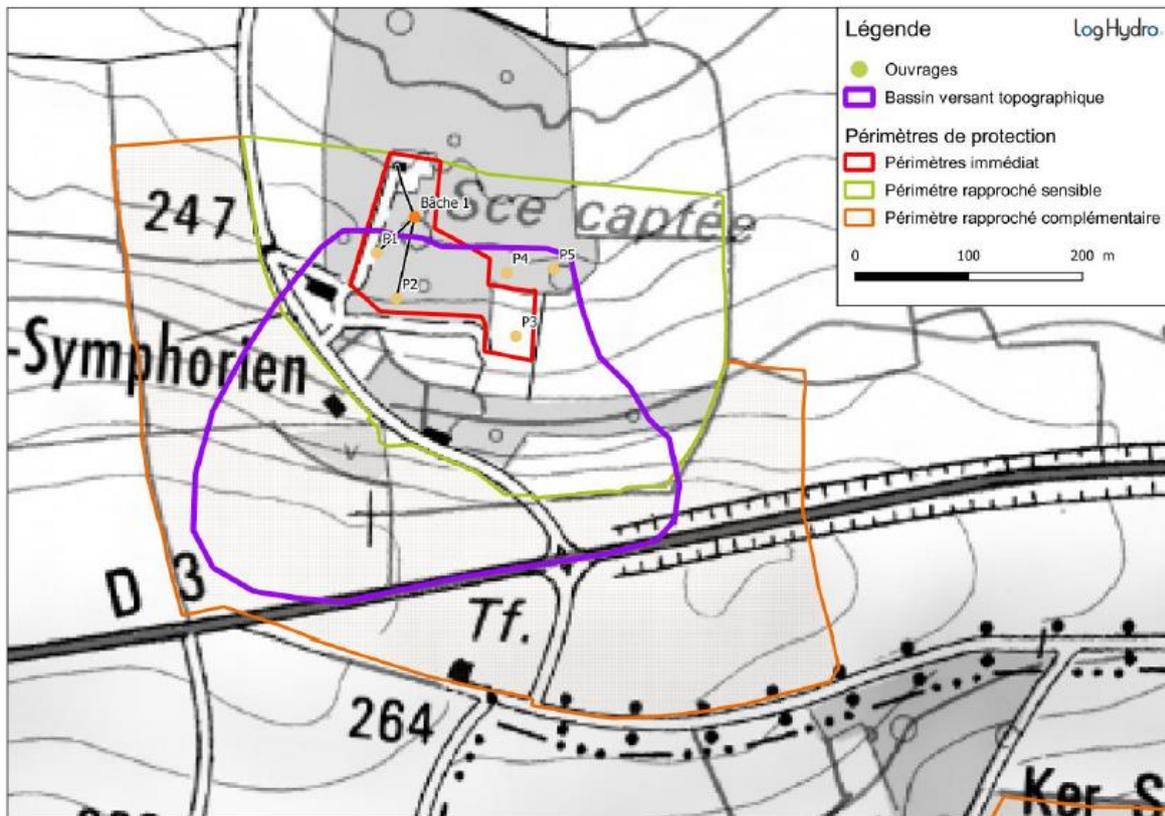
La surface du bassin versant topographique des captages de Saint-Symphorien, au droit du réservoir est d'environ 10 hectares (rapport LOG HYDRO 2022 – figure suivante).

Figure 21 : Bassin versant topographique du site AEP de Saint Symphorien (source Log Hydro)

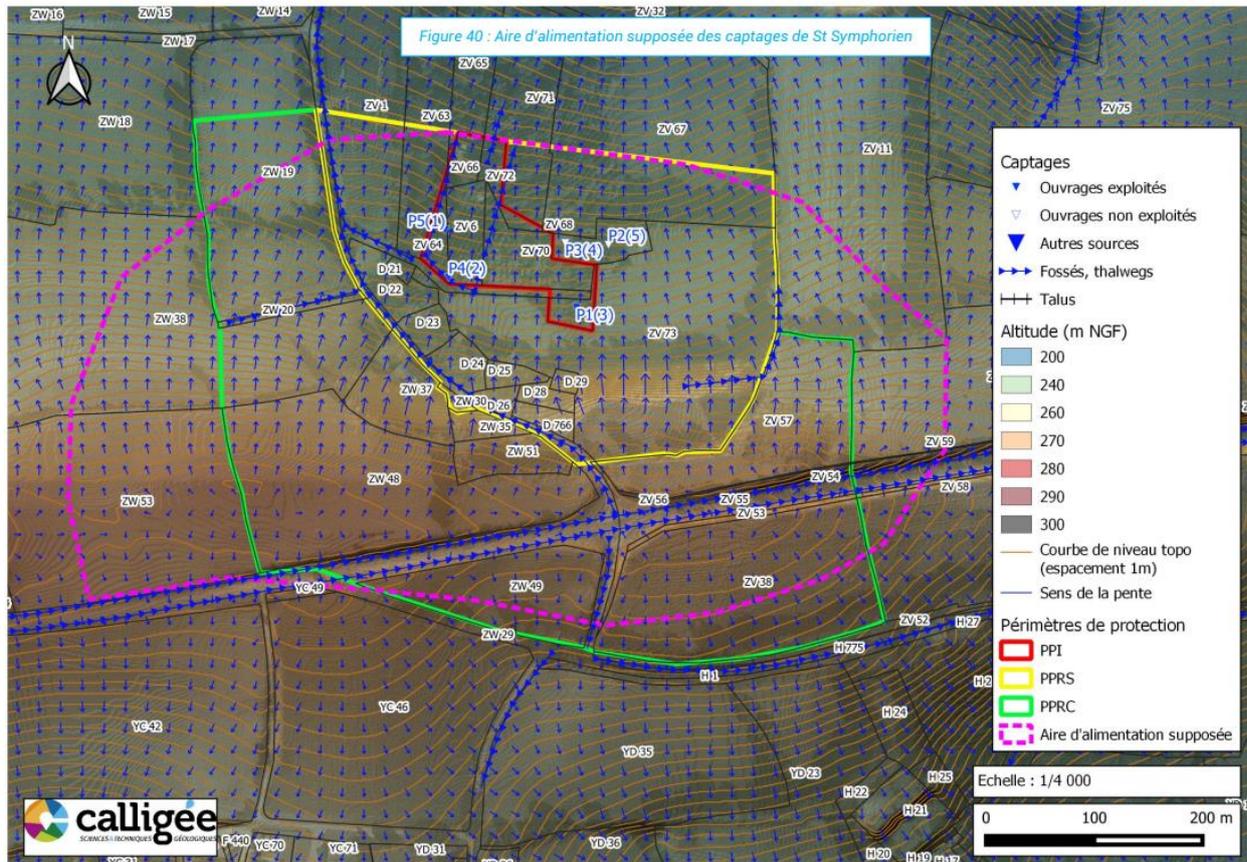
En se basant sur les éléments structuraux, la géomorphologie et les sens d'écoulements superficiels, la prise en compte des failles de direction Ouest/Est et de la présence d'un replat en amont, Calligee a défini une aire d'alimentation maximale représentée sur la carte ci-après (en rose), elle représente environ 29,5 hectares.

Avec une infiltration d'eau de 512mm/an, le volume transitant sur l'aire d'alimentation supposée d'environ 29 hectares (en rose sur la photo aérienne précédente) serait de 150 000 m<sup>3</sup>/an, soit 515m<sup>3</sup>/jour. Soit supérieur de 20% à la production annuelle estimée des captages de Saint-Symphorien (environ 122000m<sup>3</sup>/an – estimation basée sur les mesures de débits de 1985).

Il n'existe pas d'éléments permettant de délimiter avec certitude l'aire d'alimentation des sources (piézométrie, traçage, etc.), c'est pourquoi, la totalité de la surface de l'aire d'alimentation définie par Calligee sera considérée comme pouvant alimenter les Puits de Saint-Symphorien.

Figure 22 : Contour du bassin d'alimentation supposée des captages de Saint-Symphorien

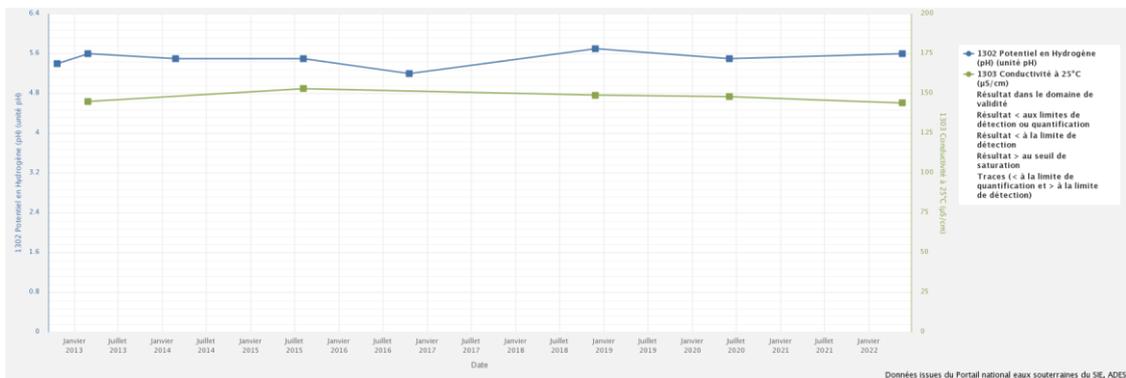
L'eau de la bêche est suivie sur le site ADES, le graphique ci-après présente les valeurs de pH et conductivité de 2013 à 2022.

Figure 23 : graphique du pH et de la conductivité – Bêche (mélange des trois puits) – source ADES

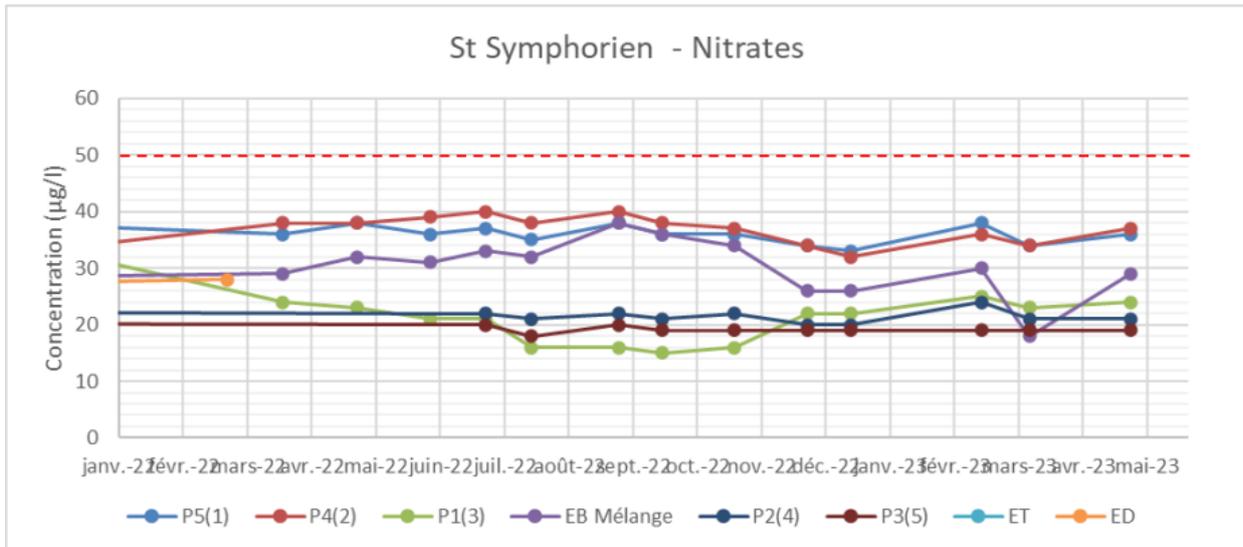
On constate à partir des dernières analyses de 2021 à 2023 que les teneurs les plus élevées en nitrates sont celles des puits les plus à l'Ouest, P5(1) et P4(2), en moyenne 36mg/L, les puits P2(5) et P3(4) utilisés par des privés présentent des teneurs plus faibles, en moyenne 20mg/L. Les concentrations en nitrates restent tout de même élevées avec une teneur dans l'eau brute en mélange dans la bâche de 31mg/L en moyenne.

Figure 24 : Graphique : Evolution des teneurs en nitrates des eaux brutes de 2022 à 2023 – (source : rapport CALLIGEE)

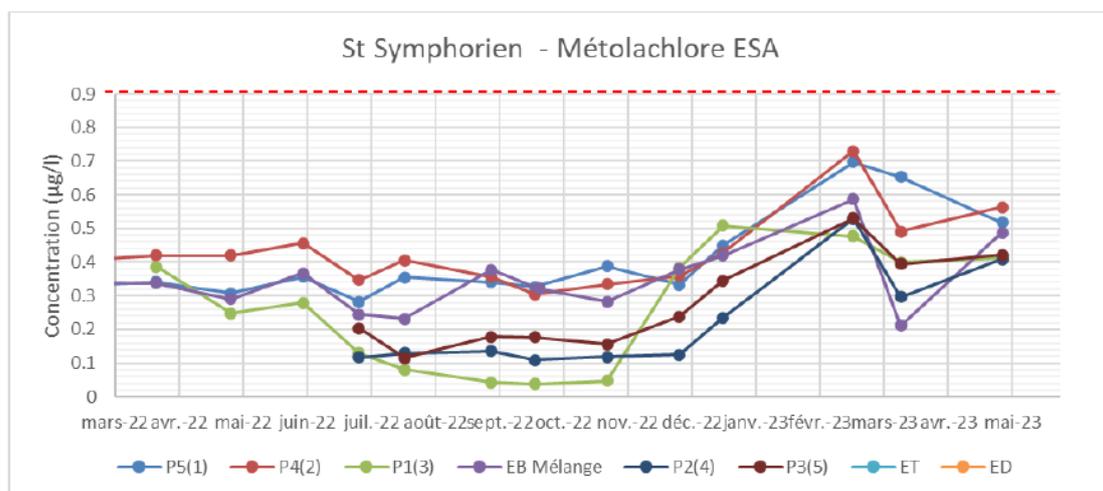
Dans l'eau brute depuis 2018, l'ESA Métolachlore a été détecté dans l'eau brute, à des teneurs comprises entre 0,037 (P1(3) en septembre 2022) et 0,731µg/L (pour le puits P4(2) en février 2023). La moyenne des analyses sur l'eau brute en mélange dans la bêche est de 0,35µg/L.

Figure 25 – Evolution des concentrations en Métolachlore ESA – source CALLIGEE

Après la première détection de l'ESA Métolachlore dans les eaux brutes en 2018, sa présence a été systématiquement détectée. L'ESA Métolachlore dépasse le seuil de 0,1µg/L dans les cinq puits depuis décembre 2022, mais ne dépasse pas la valeur indicative de 0,9µg/L.

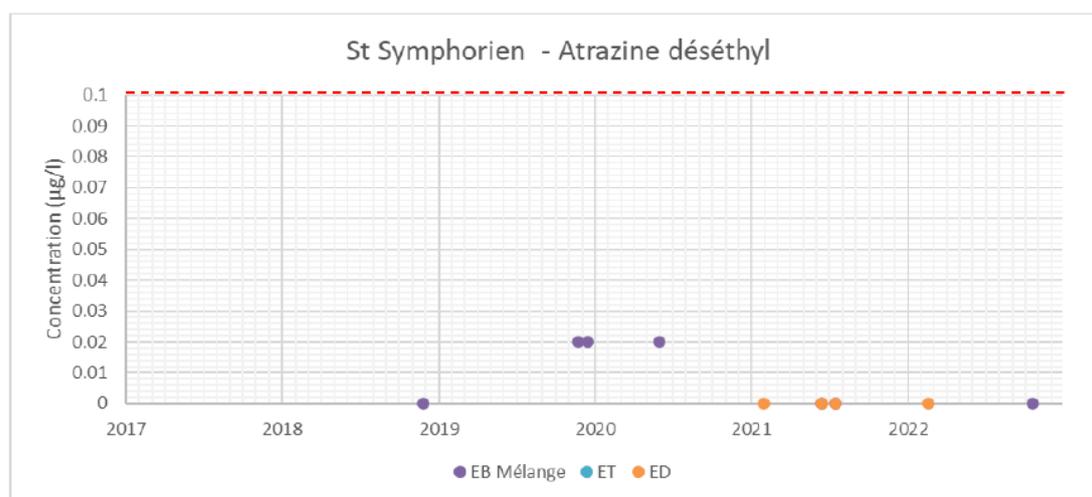
Cette molécule a été détectée dans l'eau brute en mélange à trois reprises en fin 2019 et début 2020 à une concentration de 0,02µg/L.

Figure 26 - Evolution des concentrations en Atrazine déséthyl – source CALLIGEE

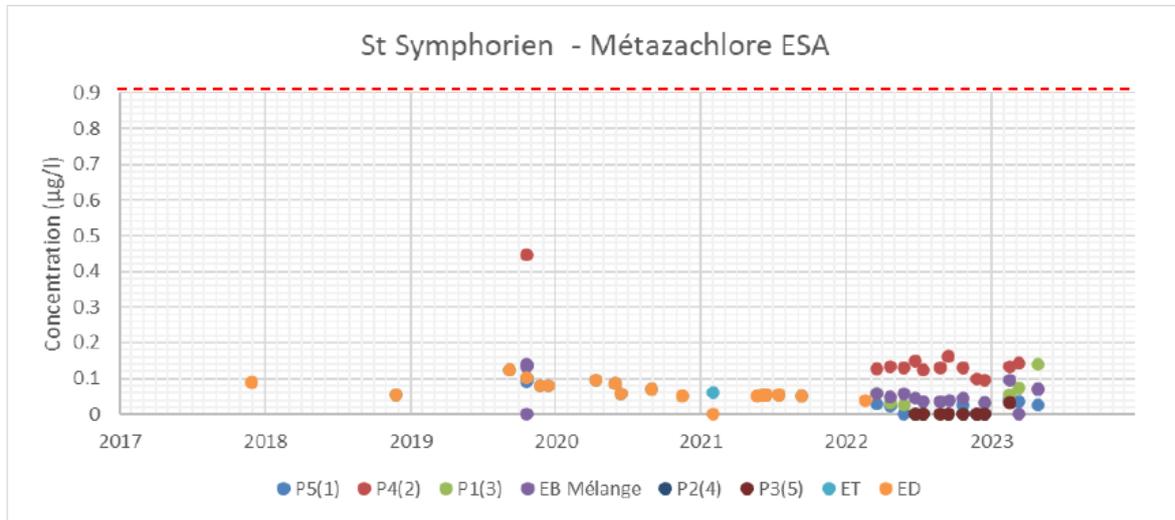
Métazachlore dépasse le seuil de 0,1µg/L dans le puits P4(2) depuis octobre 2019, mais ne dépasse pas la valeur indicative de 0,9µg/L.

Figure 27 - Evolution des concentrations en Métazachlore ESA – source CALLIGEE

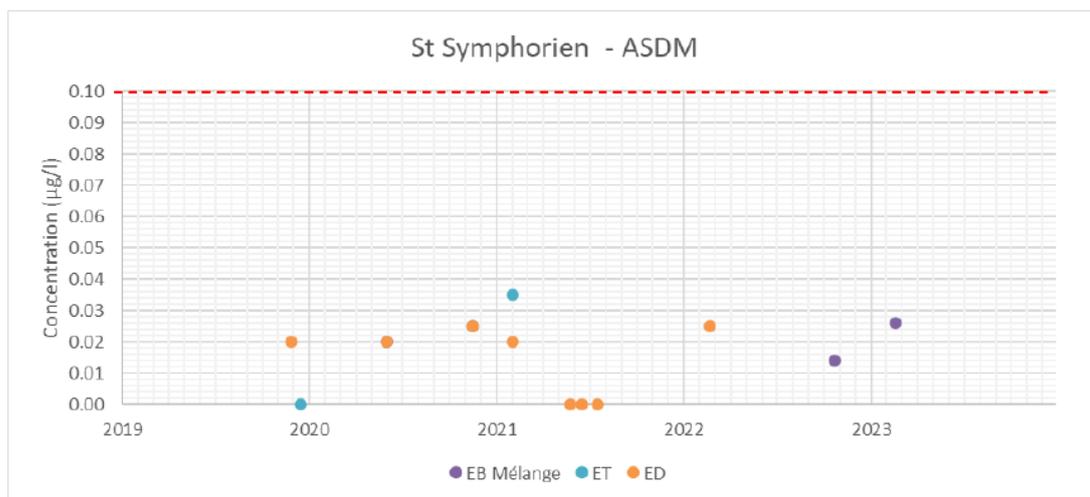
Figure 28 - Evolution des concentrations en ASDM – source CALLIGEE

Cette molécule a été détectée dans l'eau brute en mélange à deux reprises fin 2022 et début 2023 respectivement à une concentration de 0,014 et 0,026µg/L.

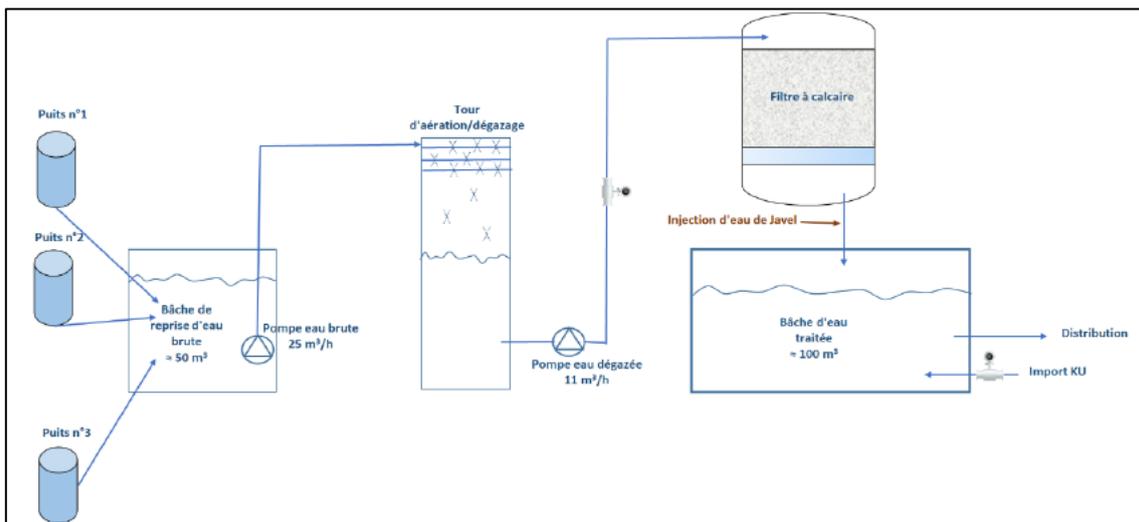
L'apport depuis le SMKU est réalisé au niveau de la bache d'eau traitée de 100m<sup>3</sup>, depuis un raccordement au réservoir de Kervougard à Maël Carhaix. Le schéma de la filière de traitement est présenté ci-après.

Figure 29 : Synoptique de la filière de production et de traitement (source SATTEP)

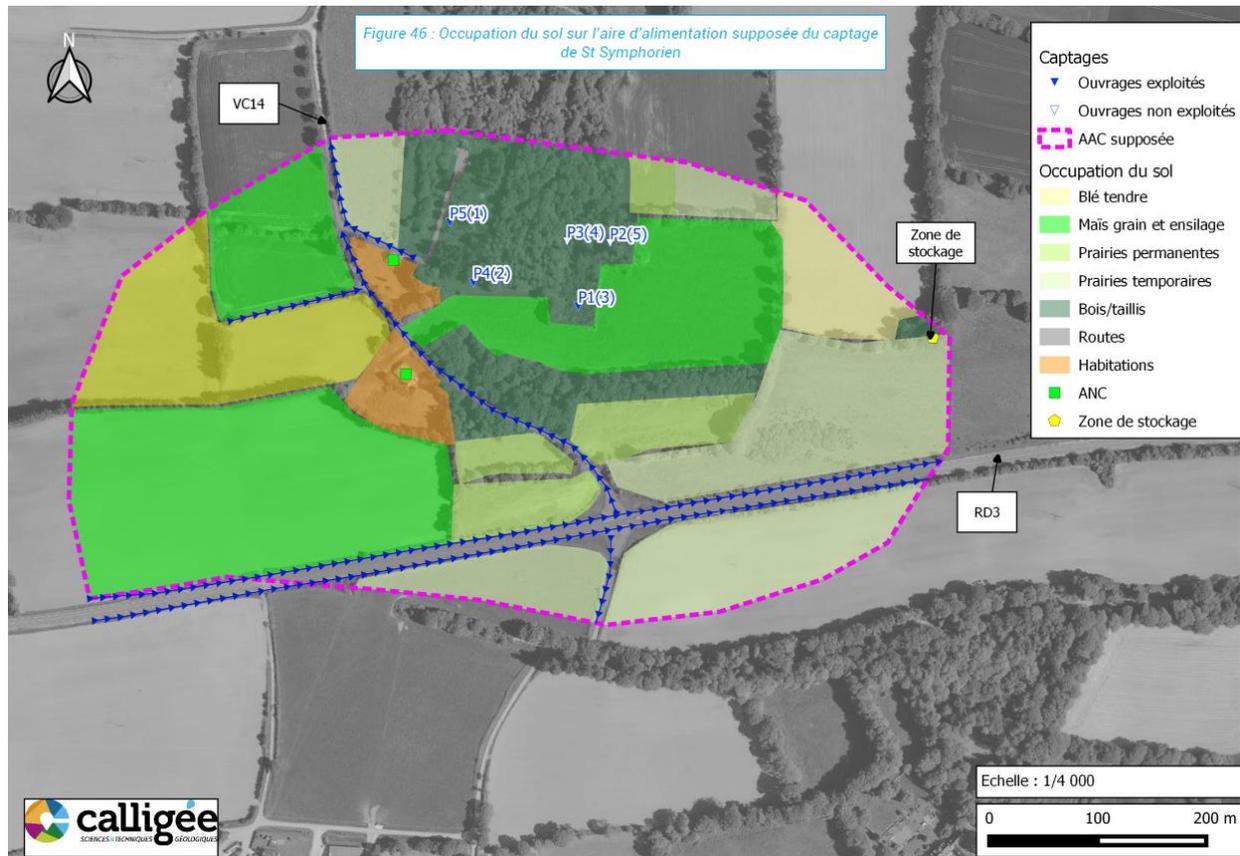
Le bassin versant topographique est majoritairement occupé par des cultures (environ 45%), des prairies permanentes (environ 29%) et des bois (environ 18%).

Figure 31 : Occupation du sol sur le bassin versant – carte issu du rapport Calligée

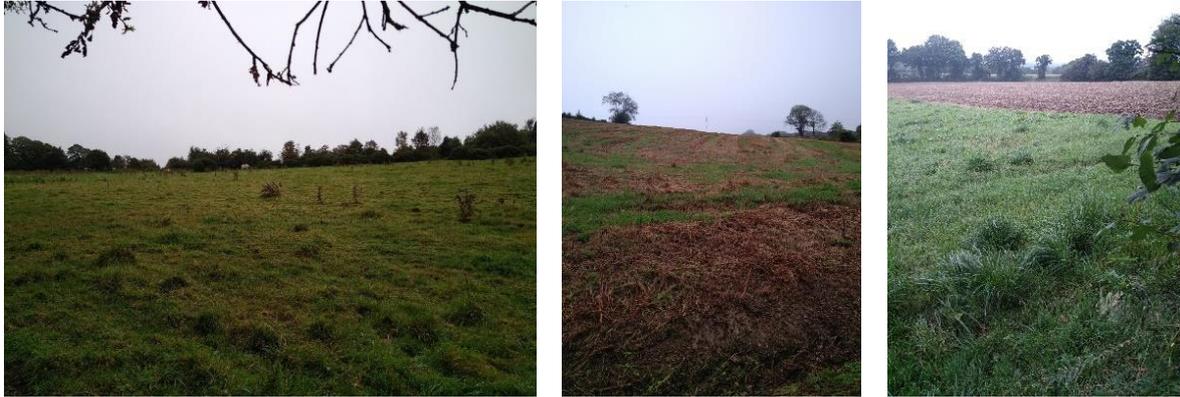
Environ 75% des parcelles agricoles de l'AAC sont en cultures (blé, maïs ensilage essentiellement). Les prairies sont majoritairement utilisées pour le fauchage. Les prairies permanentes en bordure de la RD3 accueillent des chevaux, la parcelle ZV57 des bovins (cf. photo ci-dessous).

*Figure 32 : photo de gauche parcelle ZV57 – milieu parcelle ZW38 – photo de droite parcelle ZV67*

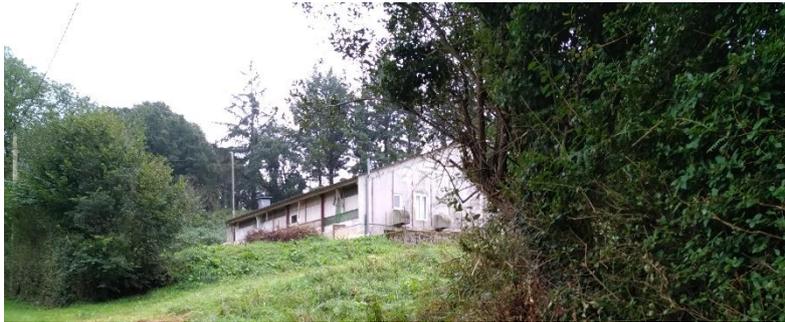
Aucun bâtiment d'élevage n'est en activité sur le bassin versant, d'après étude Calligee. Un ancien bâtiment d'élevage est présent à une centaine de mètres de P4(2), cf. photo ci-après.

*Figure 33 – bâtiment d'élevage désaffecté*
