AVIS  
DE L'HYDROGEOLOGUE AGREE EN MATIERE  
D'EAU ET D'HYGIENE PUBLIQUE

Révision des Périmètres de Protection  
Captages de Saint Symphorien

**COMMUNE DE PAULE**  
Département des Côtes d'Armor

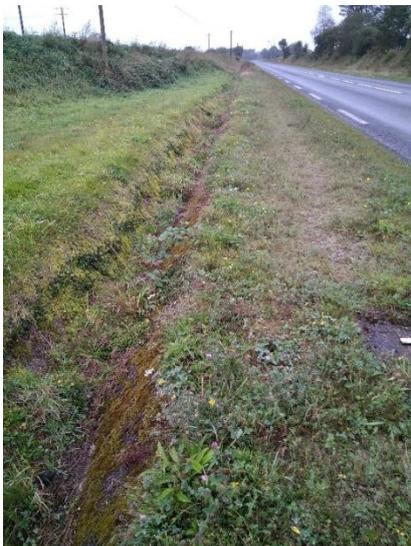
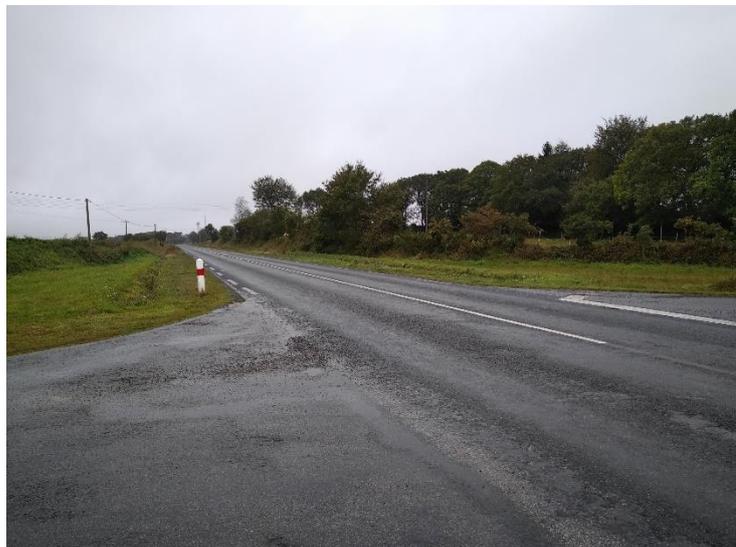
Une route départementale passe au sud des ouvrages, au niveau de la crête limitant le bassin versant topographique, il s'agit de la RD 3. D'après le comptage réalisé en 2021, 2594 véhicules ont été comptabilisés par jour sur cette route, dont 343 poids lourds. Le curage des fossés bordant cette route est réalisé tous les 10 ans, ces fossés sont bétonnés, les eaux de ruissellement sont dirigées vers l'Est, en dehors de l'aire d'alimentation.

*Figure 34 – route départementale RD3 et son fossé*

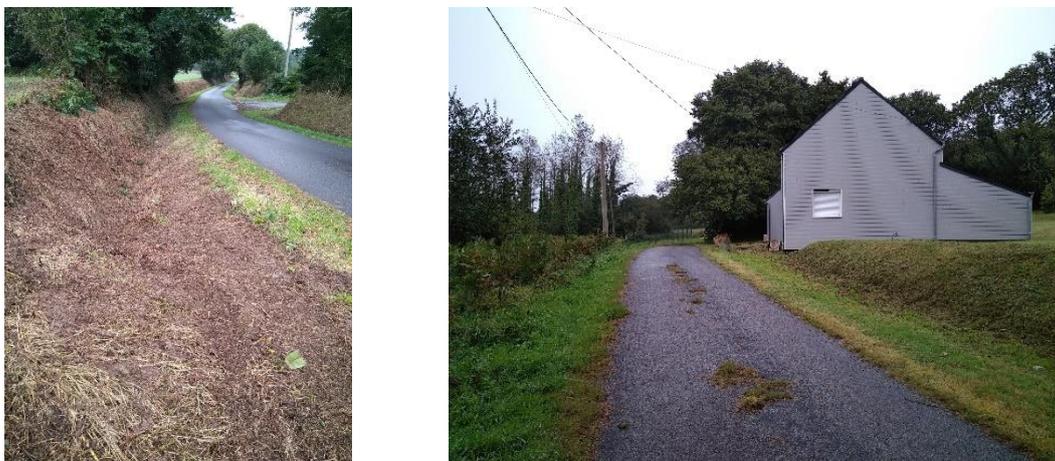
Une route communale reliant la RD 3 au bourg de Paule, traverse du sud au nord le bassin versant, la VC14. Les eaux de ruissellement s'écoulent sur la route et dans les fossés.

*Figure 35 fossé de la route communale photo de gauche – chemin d'accès aux puits photo de droite*

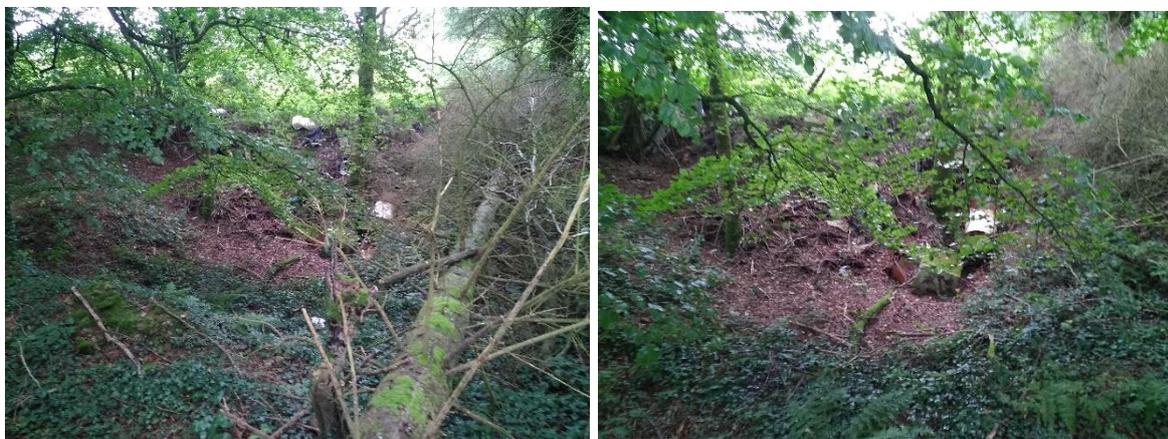
- l'un à environ 300 mètres du Puits P1(3) dans le bois à l'extrémité sud-est de la parcelle ZV11. Les déchets présents étaient essentiellement des bidons en métal, des bâches plastiques et des bidons plastiques,
- l'autre à environ 100 mètres au Sud de P4(2) dans la parcelle D24 à proximité de la route communale.

*Figure 36 : Dépôts de plastiques divers en partie enseveli (en limite de l'aire d'alimentation)*
